### Passningsrost.

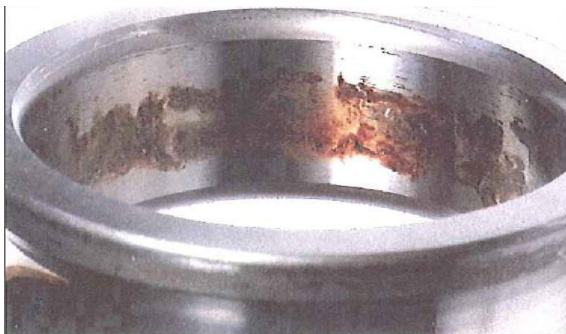
Passningsrost uppkommer som ett resultat av den relativa rörelse som uppkommer mellan lagerring och axel (eller hus) vid för lös passning, eller i samband med att lagersäten eller lagerlägen har formfel. Punktvis kan rostangreppet vara relativt djupt. Den relativa rörelsen kan också orsaka att små partiklar rycks loss från ytorna och de oxideras då snabbt av luftens syre. Man brukar prata om att man har två typer av rostangrepp. En kallas för brunoxidering ( $\text{Fe}_3\text{O}_4$ ) och den andra kallas för svartoxidering ( $\text{Fe}_2\text{O}_3$ ).

Passningsrosten kan orsaka att lagerringarna inte blir jämnt understödda och belastningsfördelningen i lagren blir då ogynnsam. Rostangreppen verkar också som brottanvisningar.

**Utseende:** Rostiga fält på yttringens mantelyta eller i hålet på innerringen. Spårmönstret i löpbanorna ofta kraftigt markerat på motsvarande ställen.

Orsak: För lös passning. Lagersäten eller lagerlägen med formfel.

Åtgärd: Justera lagersätena/lägena.

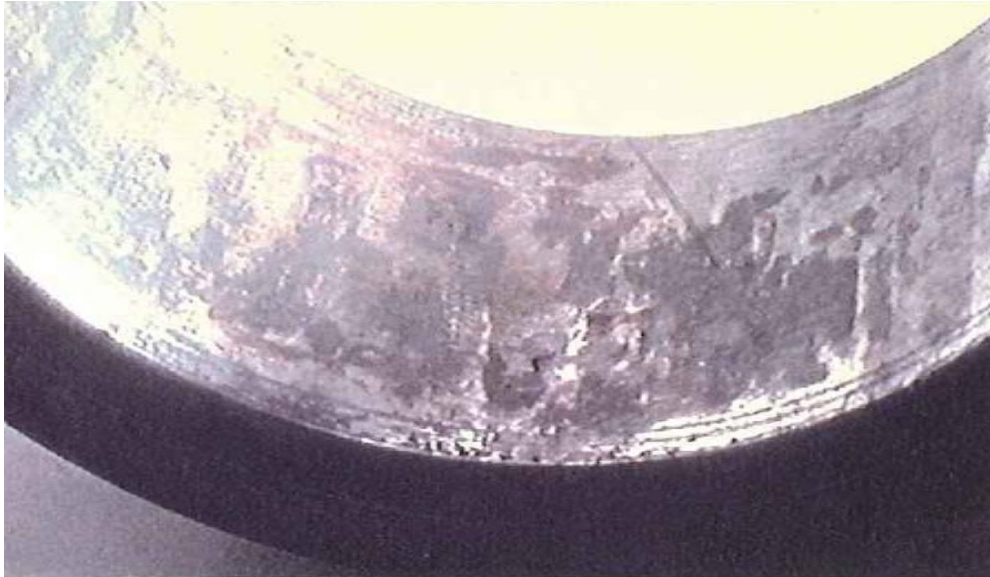
Bilden ovan visar en innerring som har varit monterad i en applikation med för lös passning mot axeln. Antingen skulle passningen mellan innerring och axel ha varit justerad eller så skulle man ha applicerat en speciell anti-korrosionspasta på axeln/hålet på innerringen för att minska risken för passningsrost.

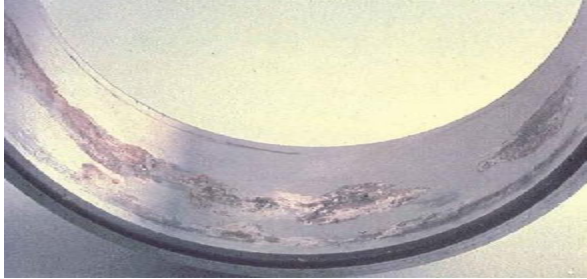
Bilden ovanför visar passningsrost som ett resultat av att axelns yta inte har varit fri från skador i lagersätet.

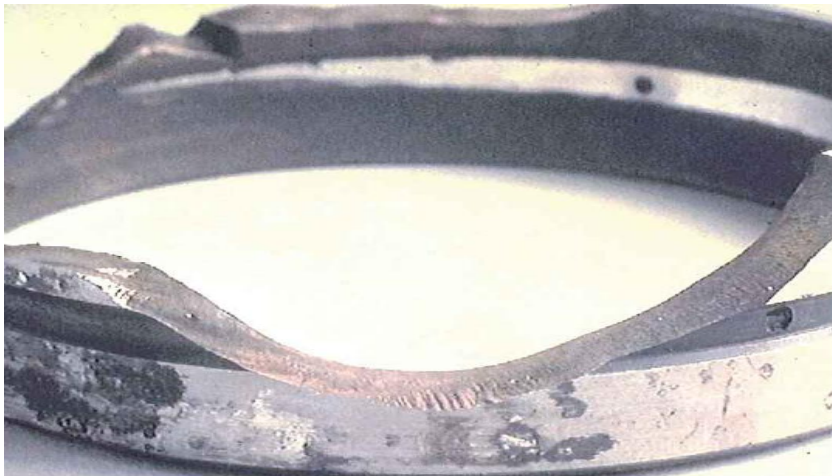
Över tid, kommer passningsrost som uppkommit på grund av för lös passning, att resultera i att rosten gräver sig djupare ner in materialet och ger upphov till brottanvisningar.

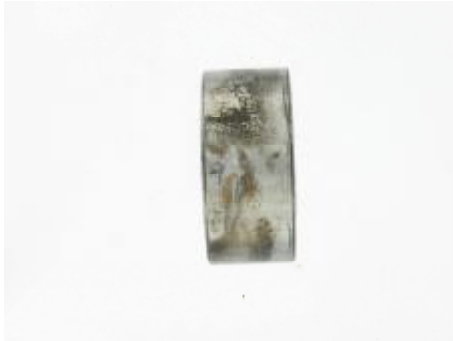
Här är ett annat exempel på passningsrost där för lös passning mellan lager och hus resulterat i en spricka i ytterrigen.

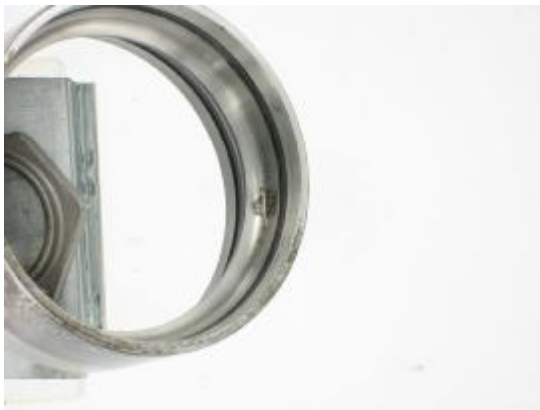
Sprickan har i ett senare skede resulterat i en skalning i löpbanan på ytterrigen och det är detta som kunden har reklamerat lagret för då man upplevt oljud från applicationen.
